# 庄内地方の大地震

明治27年10月22日酒田大地震惨状／酒田市立図書館（光丘文庫）提供

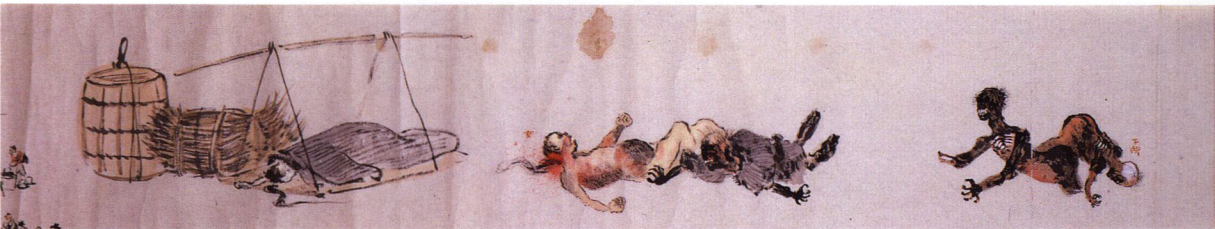
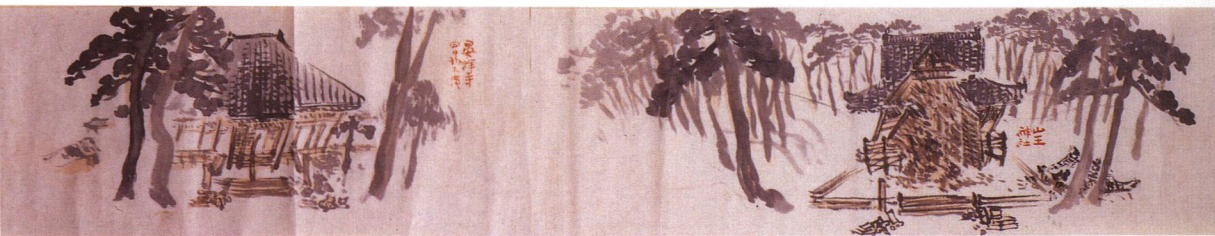
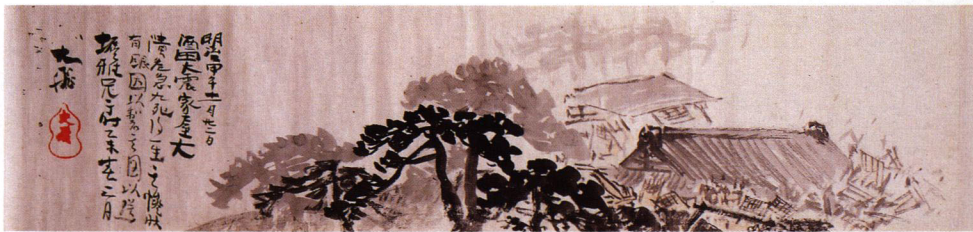
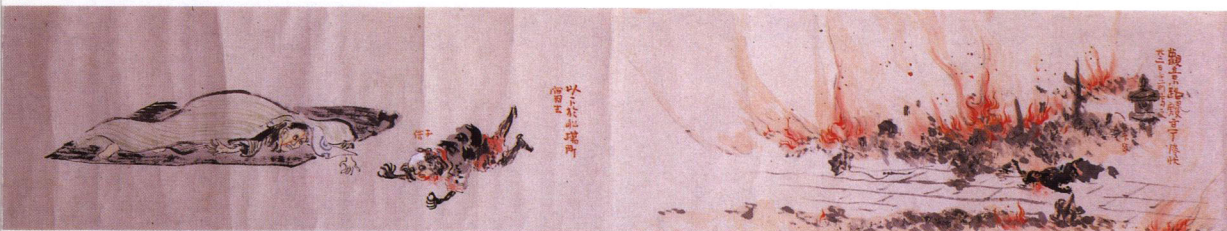
さて、絵図は③の庄内地震のときのもので「写所見」あるいは「写生」と記してあって、脳裏に焼き付いた光景を絵にしたものと思われる。火災の様子、焼死者の惨状、さらに震災後の仮小屋(といっても、雨戸などを立て掛けただけの囲い)や、寺社の全半潰の様子が描かれている。

③明治27(1894)年10月22日17時35分ころ(絵図参照)の庄内地震、M=7.0。震央は庄内平野の中心部。この地震では、酒田町を含む飽海郡で焼失家約2,000棟、特に酒田町では1,747棟。全潰家2,150棟、半潰約1,550、破損家5,550棟、死487という大被害。とくに庄内平野の東部山寄りの集落では家屋倒壊率が50%以上の村々が多かった。庄内平野では土地の亀裂や陥没が多く、土砂を噴出した。
