予防時報

1964 **58**

テレビジョンの火災

初期消火率および初期消火成功率の損害におよぼす影響

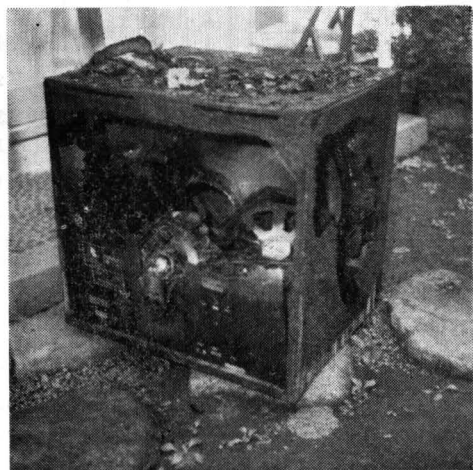
写真 2 テレビの焼損状況 37 年 11 月、目黒区、21 インチカラーテレビ、アメリカ RCA 製

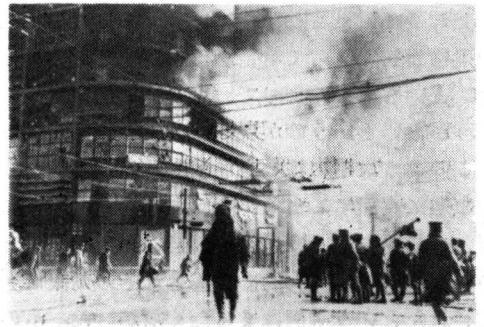
写真1 白木屋火災の消火活動の状況(昭7年12月16日)

戦前の事例としてわたくしたちの記憶のなかにもっとも深く印象付けられているのは、昭和7年12月16日午前に発生した白木屋デパートの火災である。(写真1、参照) 出火時刻は9時18分ごろとなっている。なにしろ歳末の大売出しとクリスマスセールとが重なっているまっさいちゅうであったので店内の至るところが、やたらに装飾されてあった午前の開店後間もない時刻のできごとであった。

出火の場所は4階の玩具売場で、出火の原因はクリスマスツリーを飾った電飾としての豆電球の破損の際のスパークが装飾として用いた綿(わた)でこしらえた雪に着火したのがキッカケとなっている。だがクリスマスツリーにこのような着火発炎現象が発生したとしても、この発炎を拡大せしめる媒体物が存在しなければ、この着火発炎現象は、綿とツリーとが燃焼しただけで終息したはずである。

ところが、この現象が発生した場に接近して60cm角の箱3個と高さ60cmぐらいのセルロイド製の「キュービット」が置いてあったのである。換言するならばこの発炎現象を拡大するに必要な好材料が接近して存在したといえる。したがって引火性の速いセルロイド製玩具が上記の状態に置いてあったので、火災はたちまち

これに移ると、その付近床面積約100m²にわたって「セルロイド」製の玩具が陳列してあったので、爆発的に火面は拡大して大事に至ったものと推定されている。その結果死者14人、

この災害のため、当時の市街地建築物法(現・建築基準法)のなかの特殊建築物規則における防火規定の強化が企図され、エレベータールーム、階段室あるいはエスカレーター装置のあることなどから他への延焼拡大経路と考えられる部分を防火的にするため、いうところの防火区画や防火とびらおよび避難路、避難梯子(ばしご)および避難階段などの条件を相当きびしく補強したのである。これに伴って消防および消火上の条件も補強されたことはいうまでもない。すなわちこのような特殊建築における人命の安全と救助ならびに犠牲者の軽減と消火活動の容易性が期待できることを重点的に相当大幅

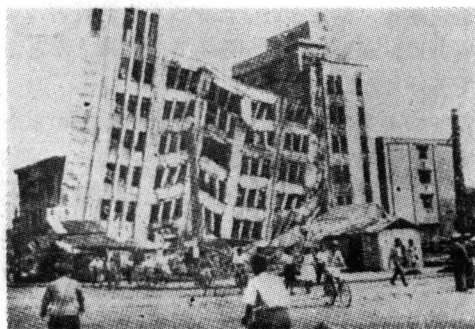
写真 2 福井地震火災における大和百貨店被災状況
(昭23年6月28日) 福井地震災害調査報告10頁

終戦後におけるデパート火災のなかでもっとも印象的であったのは、アメリカのグラフィック雑誌の 1 つである「ライフ」の表紙を飾った福井地震火災による大和デパートがなかば崩壊した災害写真であった。また昭和 31 年 10 月の風台風（かぜたいふう）下の新潟大火の際における、小林および大和デパートなどの被災状況は、百貨店建築というものが、よしんば鉄とコンクリートによって構成された高層建築であったとしても、防火上の弱点をぬって容易に着

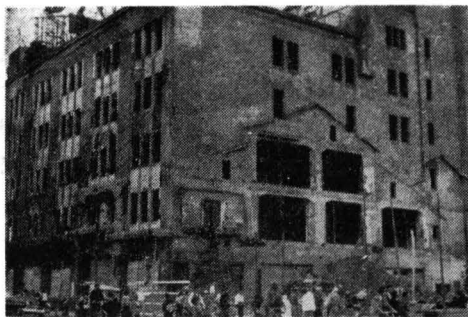
写真 4 小林デパート被災状況；隣接の木造映画館とこのデパートの境の通路として利用していた箇所の防火とびら不完全によりデパートに火を呼び入れたもの。

であったので、デパートの2～3階の床からこの映画館に出入が自由のように幅4m近くの開口部が設けられてあった。この間に防火締りのため巻き場シャッターが取り付けられてあったことはいままでのない。

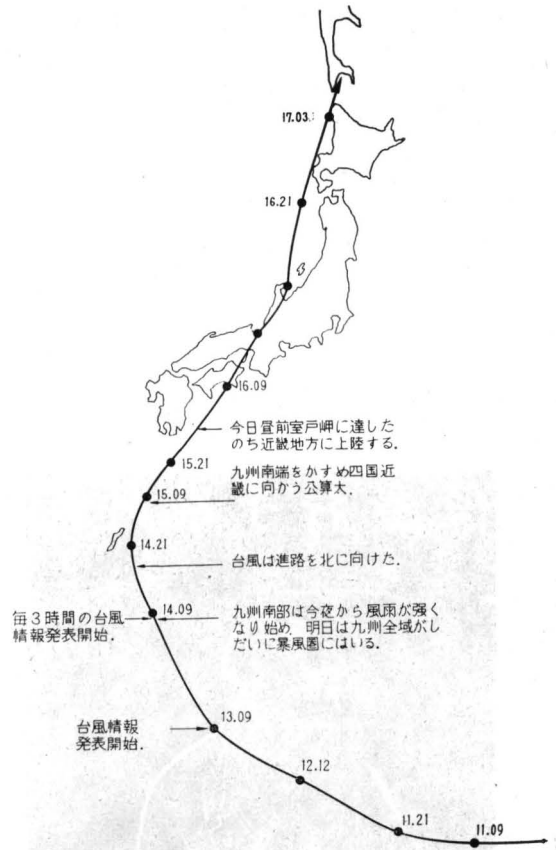
付図をごらんになられると明らかなように13日の朝まで北西に向っていた台風は、14日朝には北々西の進路をとっており、昨日よりは九州接近の可能性がよほど強まってきている。さらに1日たった15日朝の情報では「台風18号は奄美大島付近にあって時速26km/hで北々東に進んでいる。中心の気圧は……中略……台風は今後も北々東に進み今夜半前に九州に上陸し、その後進路を北東にかえ四国から近畿地方に向う。台風の規模が大きいので、上陸しても急には衰えないから西日本から関東にかけて暴風雨、高潮、洪水についてじゅう分警戒を要する……。」

期しにくい。かくて、予報官は今後もいままでと同じように苦勞しなければならないとともに台風情報の利用者には、つぎのようなお願いをしなければならない——台風の現況については新しい資料入手の都度お知らせすることができるから、できれば付図のようなものを作って台風の刻々の変化に留意していただきたい。台風の子報には限界があるので進路についても速度についても、ある程度の幅をもって受取っていただきたい——このようなお願いをしても台風情報はしよせん応急的な防災対策への案内役にすぎない。ふだんの防災施設の整備や住民の避難訓練などの裏付があって始めてその効果を発揮し得るものである。
