# 予防時報

117

1979

目次

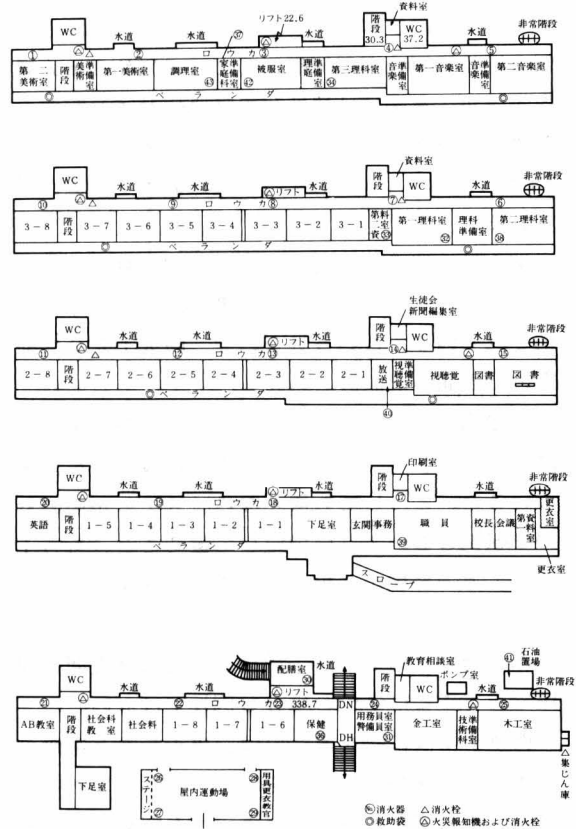
図2 常盤中学校校舎平面図

日常は1階から直接外へ出られないことになっており、出入りは必ず玄関からすることになっている。2階には、正門側の玄関わきに事務室・職員室があり、正門から玄関までの人の出入りの監視が容易にできるようになっている。これは、火遊びの

各階とも廊下は北側片廊下で約2m幅をとっており、南側にはベランダがついている。階段は西側に幅約1.5m、東側1/3程のところ幅約2mの屋内階段が、東端には屋外非常階段幅約1mがある。避難路の確保はこれだけで充分といえるだろうが、3階以上にはベランダの東西に救助袋まで設置されている。

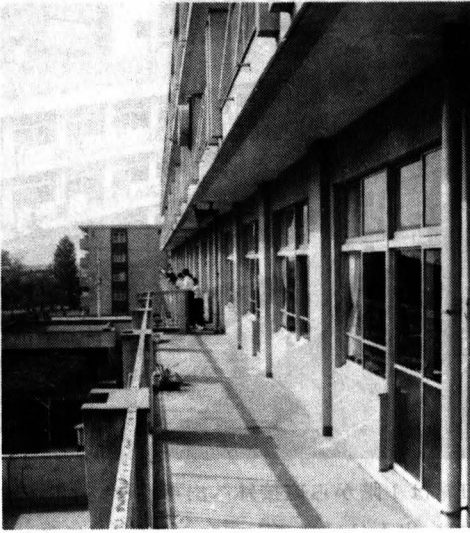
各階教室南側についているベランダ

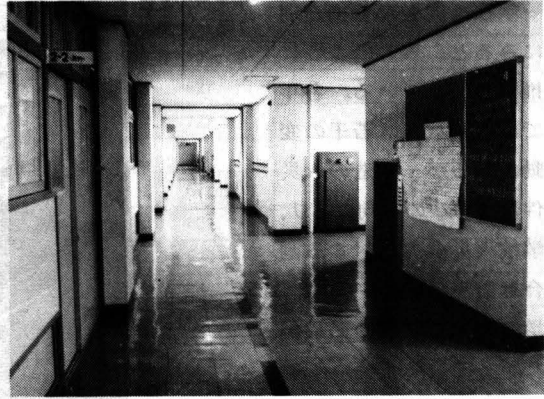
廊下は幅約2mと充分な広さをとってある

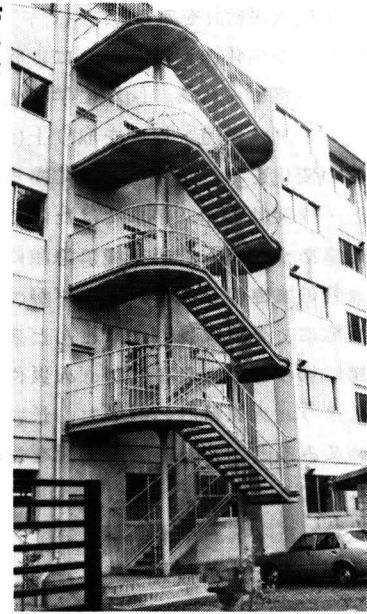
東端にある屋外非常階段 ここを降りるとすぐ通用門へ通じている

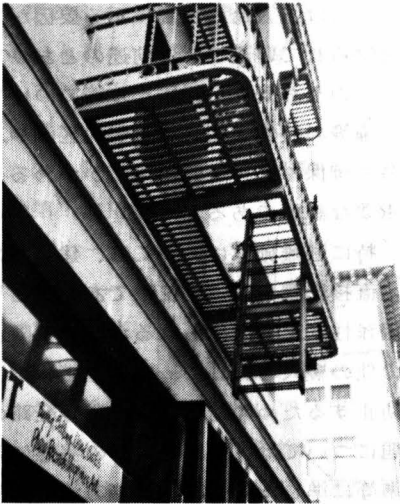
写真は、米国のサンフランシスコ市内のビルに設けられているスライド式の屋外避難階段を撮影したものであるが、平素は最下段のはしご部を防

米国サンフランシスコ市路上屋外階段

犯ならびに通行上の理由から一定の高さに跳ね上げておき、有事の場合にのみ道路上に降下させて避難の用に供するもので、防災面と日常生活面との機能上の調和を図った、きわめて合理的な、かつ有効性の高いものといえる。

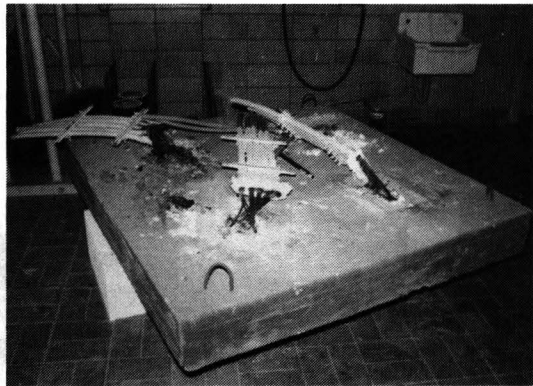
写真6 電線配管による貫通部の耐火性試験

(上：試験前、下：試験後)

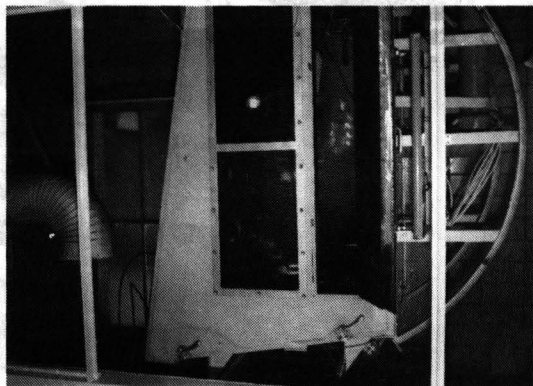
写真7 電線の火炎伝ば性試験装置

日本における材料の火炎伝ば性試験は、アメリカの影響を受けてASTM、E-84（25フィートUL炉）やASTM、E286（8フィート、通称マジソン炉）などのトンネル炉であるが、ヨーロッパではふく射パネルに対して90度の角度を保ってふく射加熱を受けながら材料の表面で火炎が伝ばする性状を測定する形のものが多い。ベルギーではふく射源に電気ヒーターを用いていたが、イギリスのFire Research Stationでは赤外線ガスバーナーを用いている。観測方法は両者とも同じで、火源に近い材料が着火し、燃焼しながら横方向への伝ば速度を測定する装置である。
